PLATE HEAT EXCHANGER

유지 관리 방법

(주) 대성에이치이

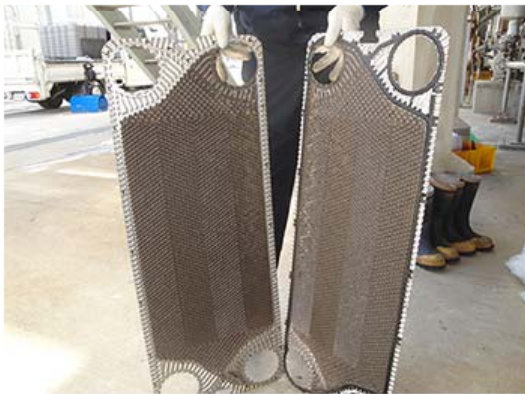
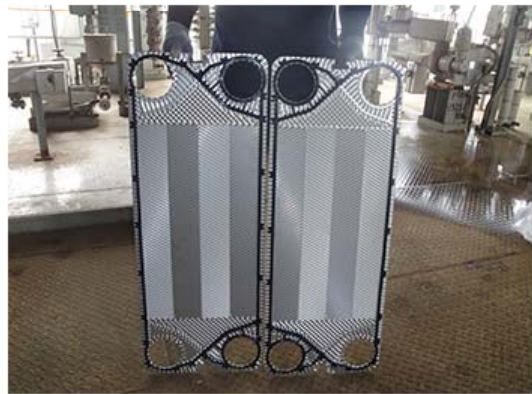
① 플레이트 표면에 누적된 이물질이 있기 때문에 전열성능이 저하됩니다. 깨끗하게 세정 후 제거해야 합니다.

- ① 전열성능 저하**

판 표면에 누적된 이물질이 있기 때문에 구석구석 깨끗하게 세정 후 제거해야 합니다.
 - ② 흐름 성능 저하**

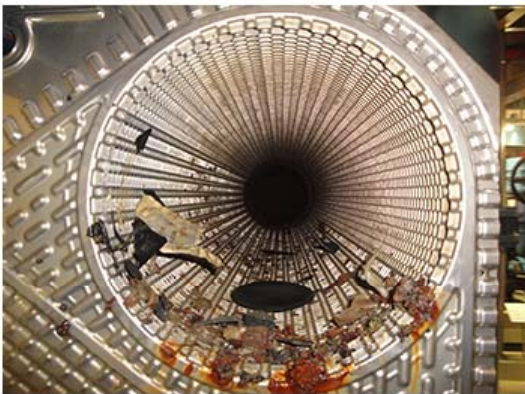
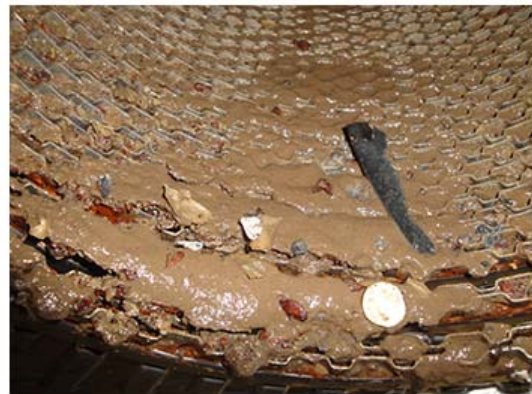
② 유로 입구가 이물질 침전으로 인하여 막힐 수 있으니 장치를 깨끗히 세정하고 제거할 필요가 있습니다.

유로 입구가 막히거나 열교환기의 표면에 이물질이 침전되었을 수 있으니 장치를 깨끗이 세정하고 제거할 필요가 있습니다.
- 유체누수**

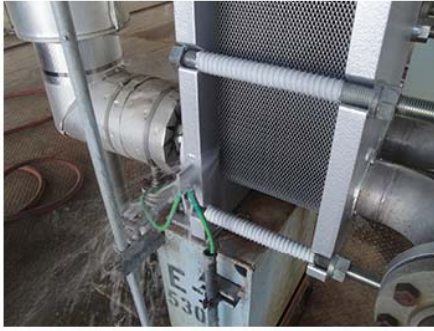
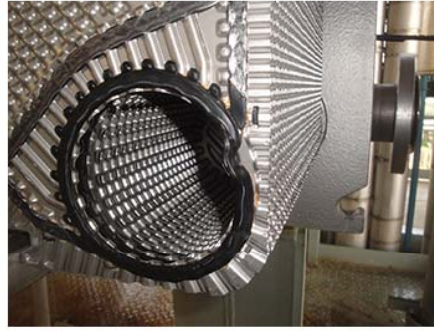
③ 플레이트/가스켓의 각종 오염을 제거하고 가스켓과 플레이트를 교체하시기 바랍니다.

플레이트 그룹이 느슨하게 고정, 가스켓이 손상 혹은 노화, 판 가스켓이 움푹 들어갔거나 이중 밀봉 부분의 부식, 판 배열 오류, 가스켓 봉인 표면 사이의 이물질, 가스켓이 뒤틀어졌거나 홈에 걸려져서 장착 됐을 수 있습니다. 각종 오류를 제거하고 가스켓과 판을 교체하시기 바랍니다.
 - ④ 앞 / 뒤 프레임에 누수가 생기면**

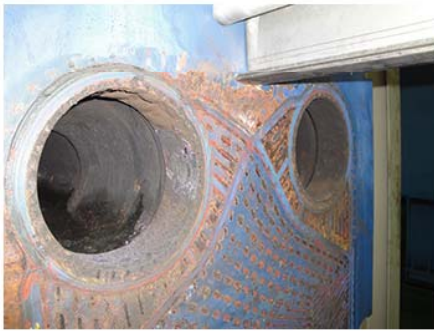
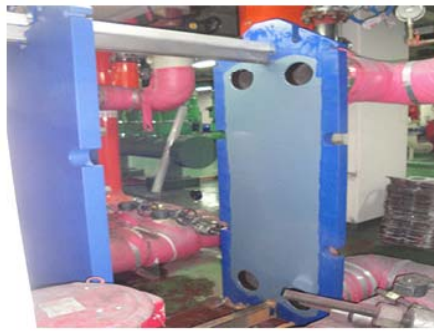
④ 프레임이 부식되어 플레이트와 프레임 표면 사이에 누수가 있을 수 있습니다. 특수 코팅제 및 육성제를 사용하여 프레임보수 혹은 프레임을 교체하시기 바랍니다.

앞 / 뒤 플레이트, 가스켓이 손상되었을 수 있습니다. 손상된 부분을 교체하시기 바랍니다. 또한, 프레임이 부식되어 플레이트와 프레임 표면 사이에 누수가 있을 수 있습니다. 프레임보수 혹은 프레임을 교체하시기 바랍니다.
- ⑤ 두 유체의 혼수**
